PROJET DE VALORISATION DES MILIEUX DE L'AUBRAC LOZERIEN POUR DES TERRITOIRES RURAUX VIVANTS

OBJECTIF C : *SYNTHESE*

**Reconnaissance et mise en valeur piscicole des
ruisseaux de « têtes de bassin » du
Plateau de l'Aubrac lozérien (48)**

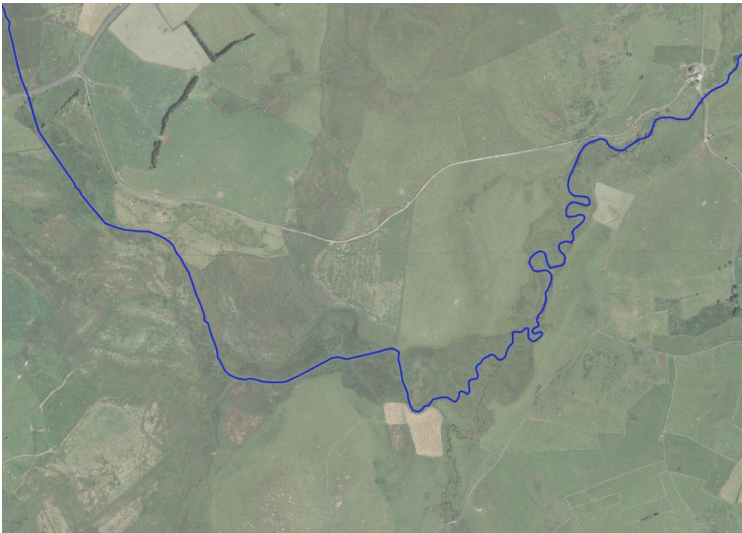
Figure 13: Rimeize au niveau de Malbouzon (2008)

De nombreuses zones de méandres sont visibles sur les orthophotos de 1963 (figure suivante). La pente faible de ce territoire encourage le méandrage des cours d'eau et donne une dynamique morphologique importante. La comparaison entre le linéaire de cours d'eau en 1963 et en 2008 montre une forte modification du profil en long du Las Chantagues et de la Rimeize. Le recalibrage est réalisé depuis de nombreuses années et il est bien visible sur certaines photos de 1948 à 1963.

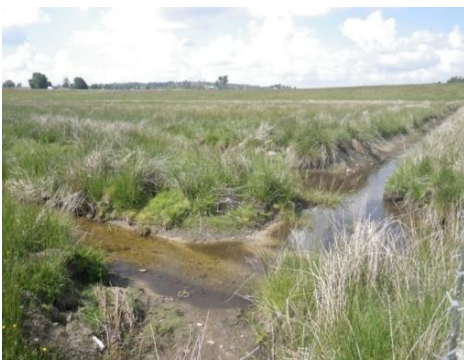
Figure 14: photographie du recalibrage effectué sur le ruisseau de la Montagne du Bottou (17/06/2014).

L'affluent en rive gauche de la Rimeize, renommé la Montagne du Bottou a subi un important recalibrage assez récent sur une grande partie de son linéaire. Les largeurs de ce cours d'eau sont faibles vers les sources et même parfois difficilement définissables car les sources de ce cours d'eau sont dans des zones humides. Ensuite, l'altération du profil est rapidement visualisable car le cours d'eau forme des « angles droits ». Il est divisé en deux bras commençant par des buses sur quelques mètres. Les largeurs s'agrandissent assez rapidement. Des « rases » rectilignes et perpendiculaires au cours d'eau drainent les pâturages. L'altération induit une forme caractéristique au cours d'eau en forme de trapèze. L'altération du profil

La conséquence de ces altérations sur le milieu naturel est une forte fragilisation des berges, phénomène accru par le possible piétinement par les animaux pour l'abreuvement. Des apports en sédiments fins sont importants vers le cours d'eau qui ne bénéficie plus d'une dynamique naturelle pour les transporter vers l'aval. Le fond du lit est alors colmaté par les fines.

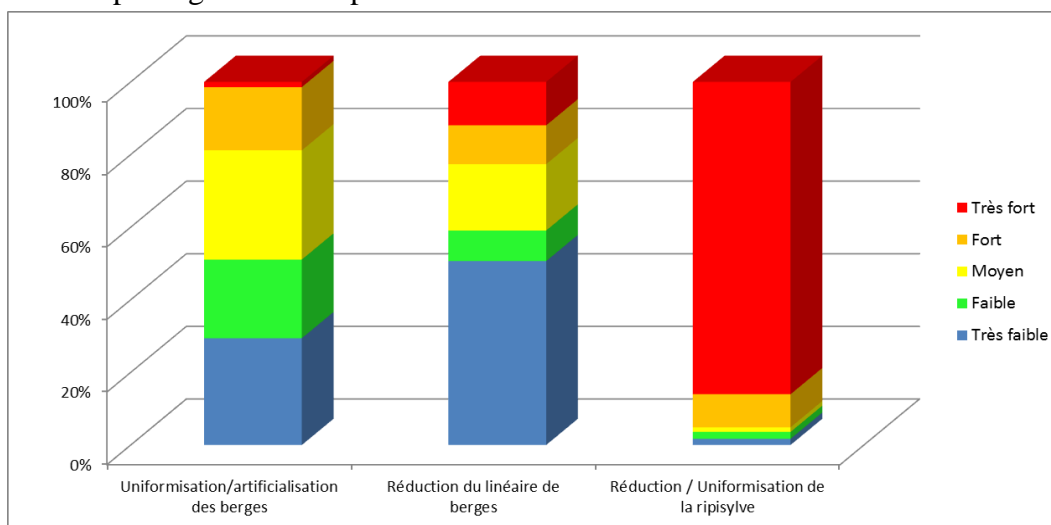
Le compartiment « Berges et ripisylve » présente de très fortes altérations sur 86% du linéaire de cours d'eau. La figure suivante montre que seule la partie aval du Chantagues possède des altérations moyennes et faibles. Les cartes des niveaux d'altérations de tous les compartiments par segments sont présentées en annexe.

Niveaux d'altérations par paramètres du compartiment berges et ripisylve (en pourcentage du linéaire de cours d'eau prospecté)

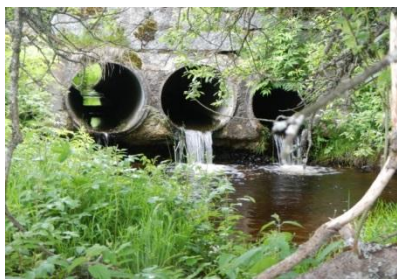
Buse sur les Jasses présentant une forte hauteur de chute, située sous le pont de la D73

La continuité des écoulements et de la migration des espèces est peu altérée sur la Rimeize et le Chantagues. Peu d'obstacles posent de problèmes conséquents lors de conditions hydrologiques favorables (période hivernale). Des journées de sensibilisation sur les techniques de pose des passages busées (semi-enterrées) sont à préconiser.

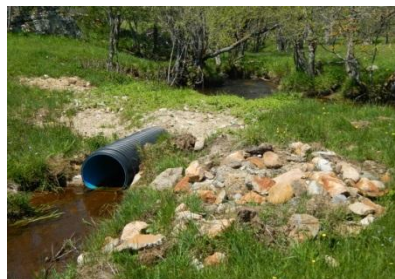
Mauvais positionnement d'une buse sur un petit affluent du Chantagues

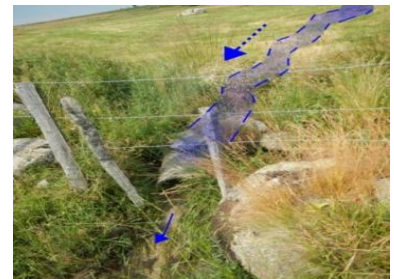
Passage en souterrain sur 200 mètres aux sources de la Védrine

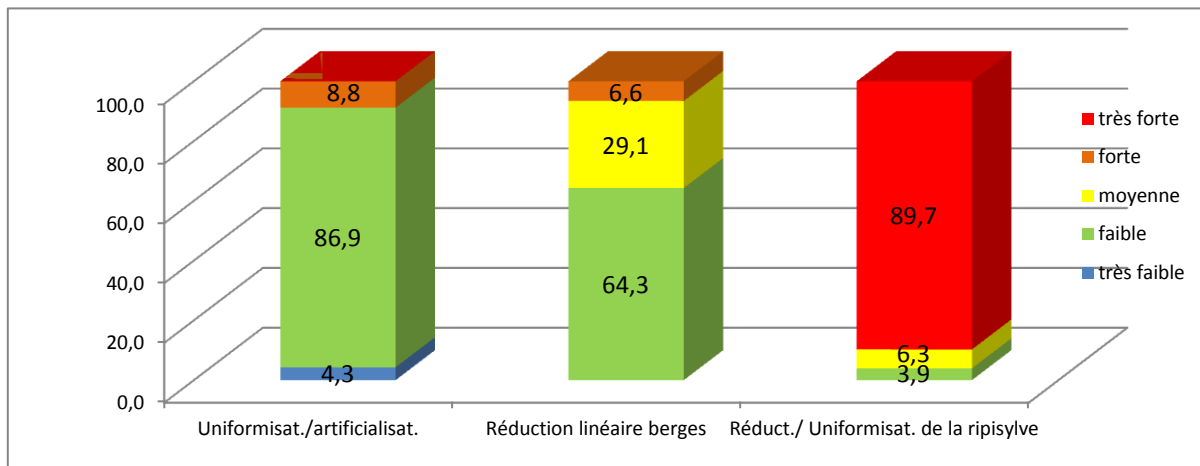
Les berges et la ripisylve correspondent au compartiment le plus altéré pour le REH des affluents et des sous affluents de la Rimeize et du Las Chantagues. 79,3% du linéaire de cours d'eau étudié est très fortement perturbé. Ce paramètre est caractérisé suivant trois types d'altérations

L'uniformisation et l'artificialisation des berges représentent toutes les modifications anthropiques apportées sur la morphologie comme l'enrochement, le reprofilage, etc... 86,9% du linéaire étudié est altéré faiblement pour cet élément. Les cours d'eau ont pour la plupart subi une forte modification de leur profil en travers qui a fortement uniformisé les berges rendant la pente et la hauteur des berges constantes. Le recalibrage est plus influant sur le paramètre réduction du linéaire de berges avec 6,6% du linéaire fortement altéré et 29,1% moyennement perturbé. Il correspond plus spécifiquement à la diversité des berges et à la nature des habitats qu'offrent celles-ci. Les sous affluents et les affluents de la Rimeize et du Chantagues ont subi une très forte « disparition » de la ripisylve de 89,7% du linéaire étudié.

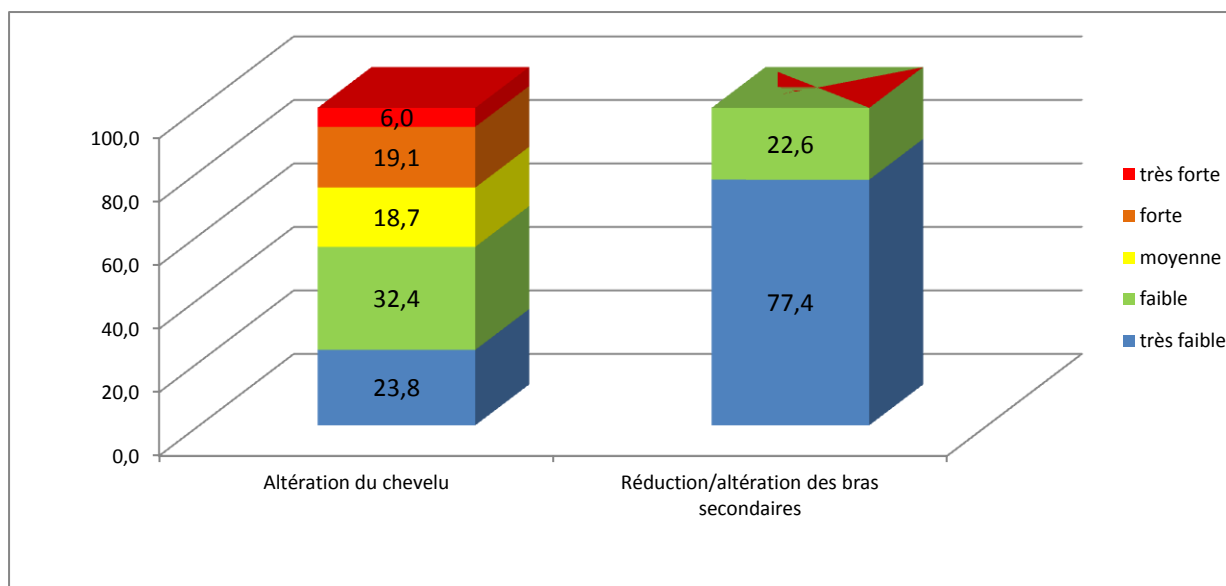
Ils possèdent également peu de bras secondaires, ce qui explique les bons résultats concernant ce paramètre avec 77,4% de linéaire très faiblement altéré et 22,6% faiblement perturbé. En revanche, les résultats pour l'élément altération du chevelu sont plus mitigés. Le linéaire de cours d'eau semble rattaché à de nombreuses rases de drainages sur élargies par rapport à 1963.
